## EVALUACIÓN DE PUENTES PEATONALES DE LA CIUDAD DE CHIHUAHUA, MÉXICO:

*Un estudio descriptivo sobre caminabilidad y accesibilidad universal*

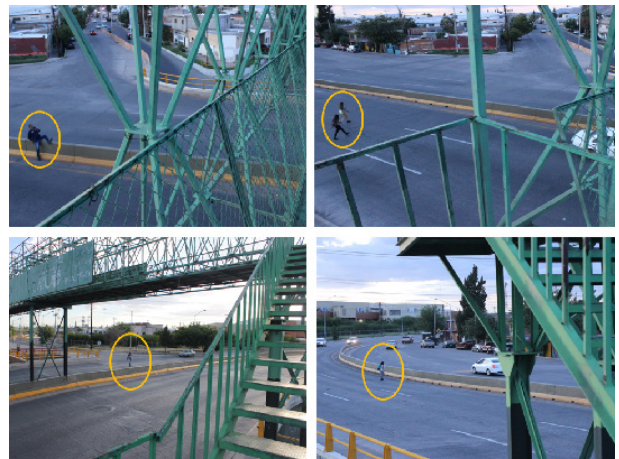
Figura 2. Peatones cruzando por debajo de puente peatonal incluso cuando existen barreras en la vía.

El análisis de las vías de tránsito permitió detectar que 11 puentes peatonales cuentan con

barreras por debajo para obligar a los transeúntes a utilizarlos, sin embargo, en algunos casos pudo observarse que incluso con las barreras los y las peatones preferían no utilizar el puente peatonal (Figura 2). Así mismo se detectaron 3 puentes peatonales con semáforo vehicular a menos de 20 metros de su ubicación, en las inmediaciones de estos puentes el promedio en que los automovilistas transitan es de  $43.2 \pm 5.86$  km/hr.

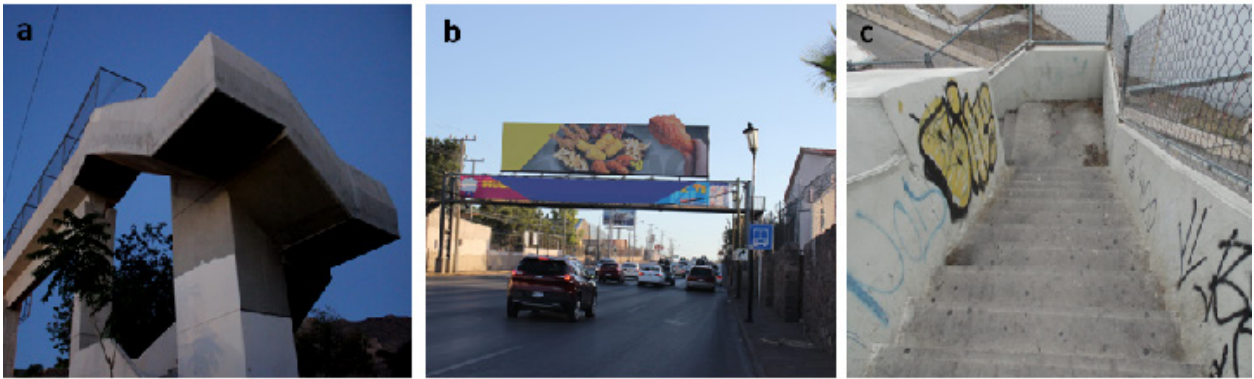
Figura 4. Condiciones físicas de puentes peatonales con respecto a alumbrado público, publicidad y mantenimiento. a) Puente CUU-07 sin alumbrado público, b) Puente CUU-21 con publicidad, c) Puente CUU-04 con presencia de orines y materia fecal.

Para el descriptor de alumbrado público (AP) se evaluó con un 0 si el puente peatonal no contaba con iluminación, 0,5 si contenía parcialmente iluminación y con un 1 si tenía iluminación completa. Para este caso se encontró que un 64% de los puentes peatonales contenían buena iluminación. Mientras que un 78% de los puentes peatonales contenían publicidad (P). Este último descriptor es de importancia ya que las lonas y anuncios publicitarios suelen hacer invisible al peatón sobre el puente (Figura 4b), generando una percepción de aislamiento e inseguridad, incluso si el puente peatonal se encuentra alumbrado. Por otro lado, la visita a los puentes peatonales encontró que un 41% de los puentes contaba con presencia de orines y/o materia fecal (Figura 4c), lo que indica el desuso de los puentes y la falta de mantenimiento. Los descriptores evaluados y descritos con anterioridad son de importancia desde una perspectiva de género, Arias-Gallegos (2012) por ejemplo, encontró que el desuso de puentes peatonales entre

hombres y mujeres obedece a causas distintas, los hombres no utilizaban el puente por cuestiones de esfuerzo y tiempo, mientras que las mujeres señalaban temor a sufrir de un acto delictivo. Por tanto, la falta de iluminación, visibilidad y/o la percepción de inseguridad (como la antiestética o el olor a excretas) promueven el desuso por parte de las mujeres.

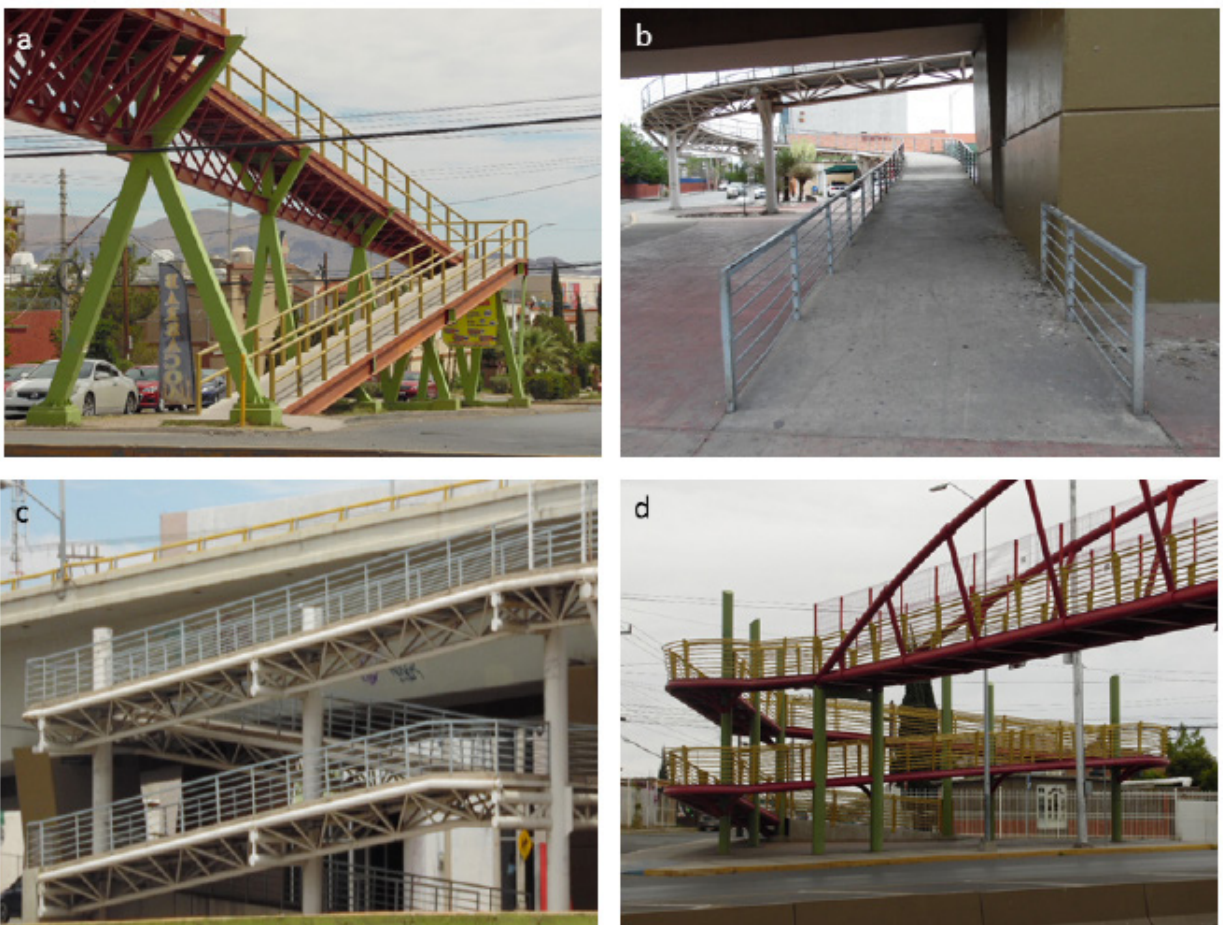
Figura 6. Distancias e inclinación de las pendientes presentes en los puentes peatonales que se asumen accesibles por poseer rampas. a) Puente CUU-01. b/c) Puente CUU-16. d) Puente CUU-24.

que más distancias hacen recorrer a los transeúntes. En la Figura 5 y la Figura 6 se puede observar las distancias de pendientes por separado (LP1 y LP2) que los transeúntes deben de subir o bajar, así como la distancia de pendiente total ( $PLT = LP1 + LP2$ ) que se debe recorrer.

La evaluación de accesibilidad también demostró que ningún puente con rampa cuenta con un grado óptimo para el uso independiente de la silla de ruedas, no cuentan con descansos y ningún puente cuenta con ruta podotáctil siendo inaccesibles para personas con discapacidad y además sumando esfuerzo para todos los demás usuarios. Aunado a eso, los puentes peatonales CUU-01 y CUU-02 están construidos frente a la Facultad de Medicina y la Facultad de Educación Física de la Universidad Autónoma de Chihuahua, es decir, en zonas escolares. Mientras que el puente peatonal CUU-16 se encuentra en una zona hospitalaria, en las inmediaciones del Hospital General “Salvador Zubirán”, una zona de prioridad peatonal y de transeúntes en condiciones de vulnerabilidad. Aunado a lo anterior, el 40% de los puentes peatonales con rampas no tienen banquetas (Figura 7a), mientras que la banqueta del 60% restante no cuenta con rampas de accesibilidad para acceder a ellas (Figura 7b).

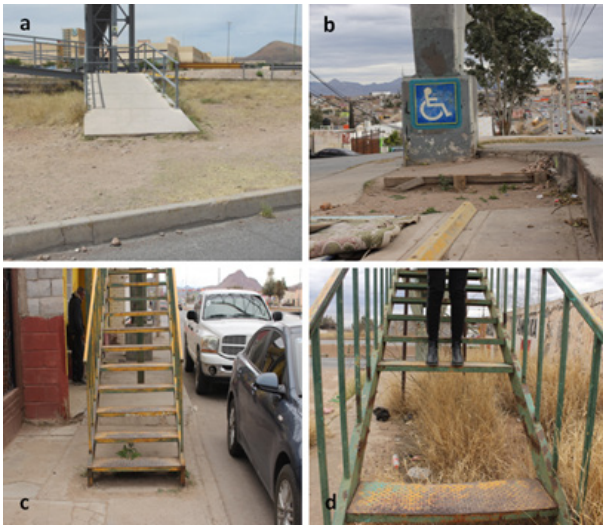
Figura 7. Condiciones de accesibilidad de puentes peatonales en Chihuahua, México. a) Puentes CUU-02 que cuenta con rampas de accesibilidad, pero no cuenta con banquetas. b) Puentes CUU-20 donde la banqueta no cuenta con rampa de accesibilidad. c) Puentes CUU-25 donde el acceso al puente obstruye la banqueta. d) Puentes CUU-26 que no cuenta con escalones. Fuente: Elaboración propia.

Al llevar a cabo las evaluaciones nos percatamos de que algunos puentes peatonales suelen ser un obstáculo sobre la banqueta (Figura 7c), obligando a los transeúntes a tener que bajar al arroyo vehicular, siendo una contradicción a su propio

fin y vulnerando la accesibilidad de las personas. La invasión a la banqueta (IB) se reporta con valor de 2 si ambos accesos al puente invaden las dos banquetas, con un 1 si tan sólo un acceso invade a una banqueta y con un 0 si los accesos al puente peatonal no la invaden (debido a que la acera cuenta con el ancho adecuado). Los resultados obtenidos fue que un 32% de los puentes peatonales en Chihuahua invaden a ambas banquetas, mientras que un 15% invaden a una de las banquetas en donde se ubican.

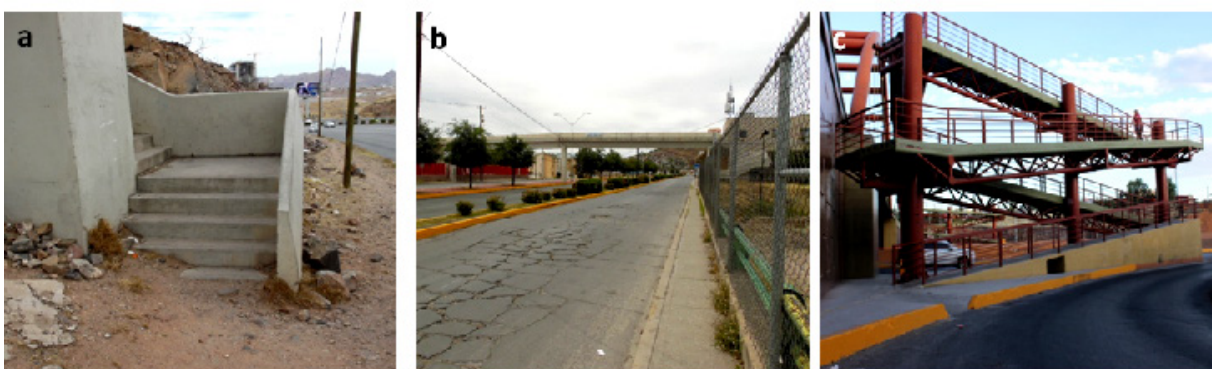
Figura 8. Condiciones de las banquetas adyacentes de los puentes peatonales en Chihuahua, México. a) Puentes CUU-10 sin acceso a banqueta. b) Puentes CUU-21 que cuenta con poco menos de un metro de banqueta. c) Banqueta adyacente del Puentes CUU-15 que cuenta con rampa de accesibilidad sin las dimensiones y ángulos adecuados y que da acceso al arroyo vehicular. Fuente: Elaboración propia.

Respecto a la accesibilidad de las aceras, se encontró que ninguna banqueta tenía rampas de accesibilidad adecuadas, ya que las existentes tenían una pendiente de más del 15% y con menos de un metro de ancho (Figura 8c), condiciones que no cumplen con el Reglamento de Construcciones y Normas Técnicas para el Municipio de Chihuahua. Por otro lado, tan solo la banqueta adyacente al puente peatonal CUU-23 contaba con ruta podotáctil, debido a que a pocos metros se encuentra el Centro de Estudios para Personas Invidentes de
